## Solução UM-RENOVAR

15 de março de 2017

Universidade da Beira Interior

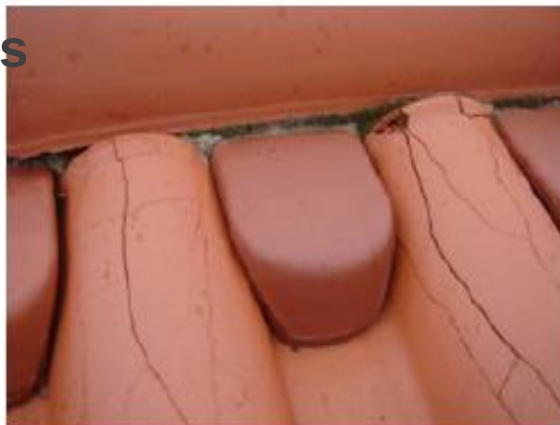
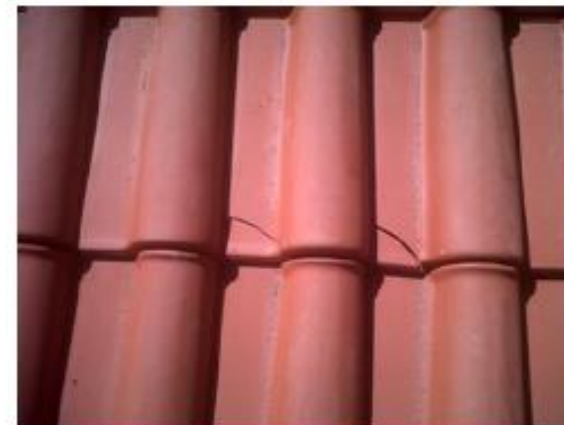
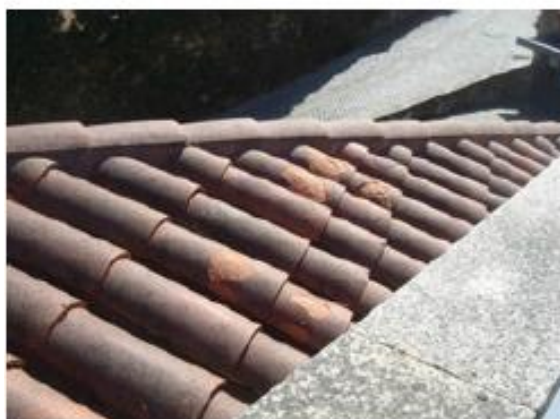
Lascas, fissuras e fendas em telhas cerâmicas.

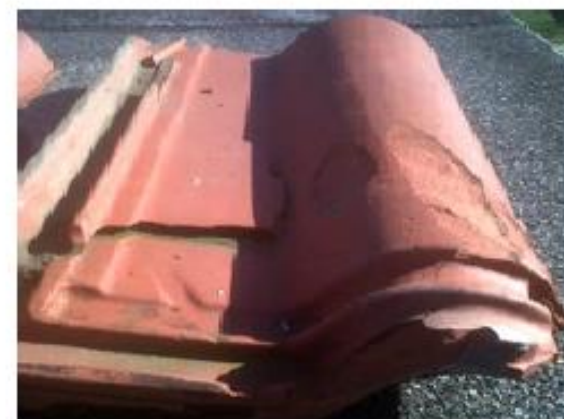
Descasque por ação do gelo.

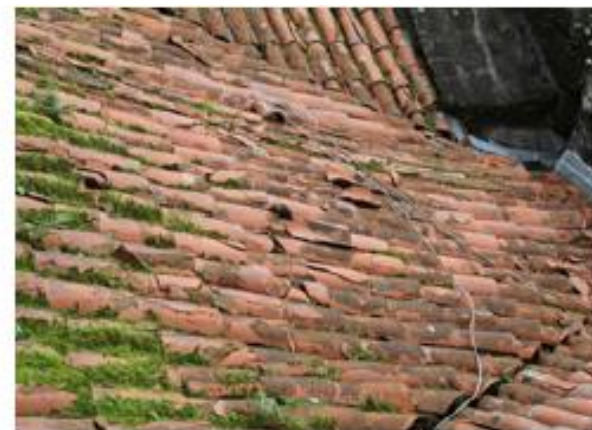
Pendente com rebentamentos.

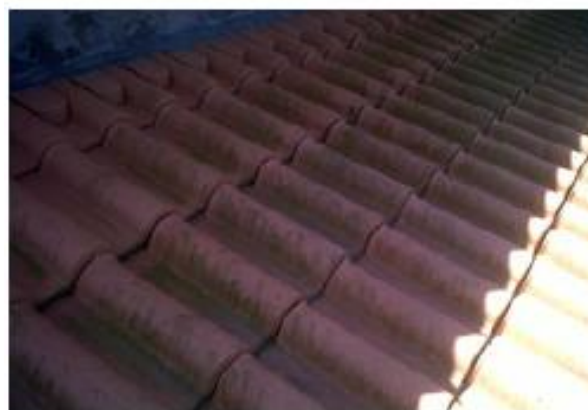
Degradação por ação do gelo.

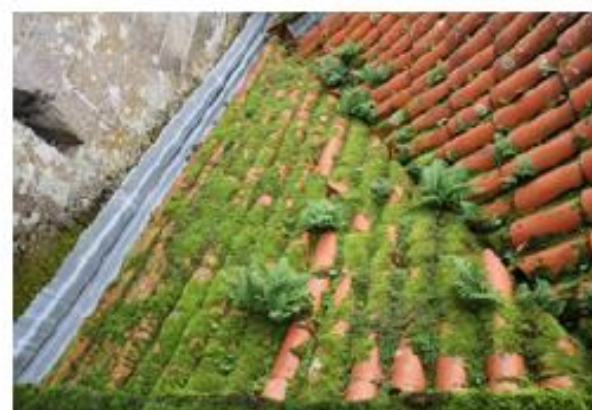
- Aparecimento de verdetes.

Degradação por ação de musgos.
