## Solução UM-RENOVAR

29 de Novembro de 2017

Univerisade do Minho

## Reabilitação de coberturas

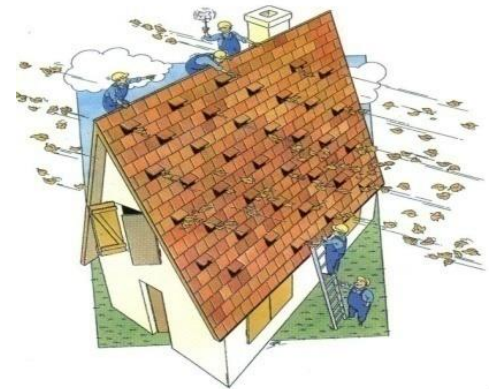
### Inclinação de Coberturas

- Secar todos os elementos – água absorvida;
- Resistência da telha sob a ação do gelo e sais;
- Temperatura e humidade interior vs exterior – salubridade;
- Distribuição regular da neve;
- Eliminar o vapor de água - condensações Internas;
- Melhorar o conforto térmico natural;

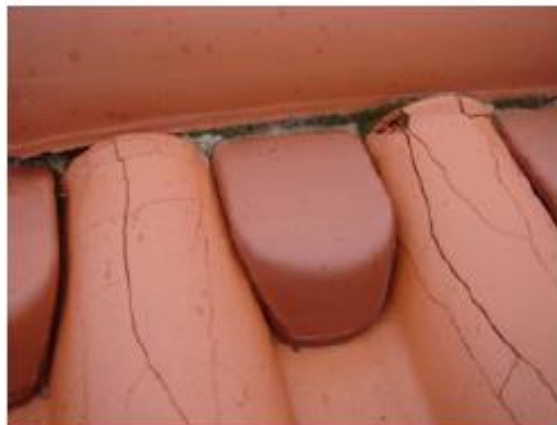
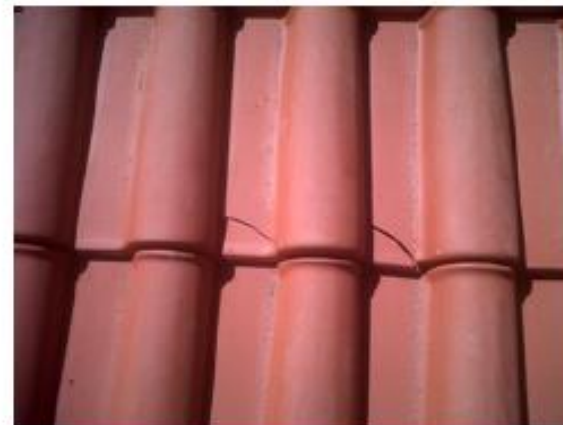
Lascas, fissuras e fendas em telhas cerâmicas.

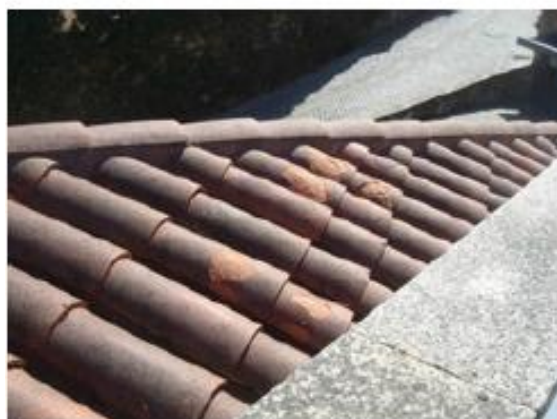
Descasque por ação do gelo.

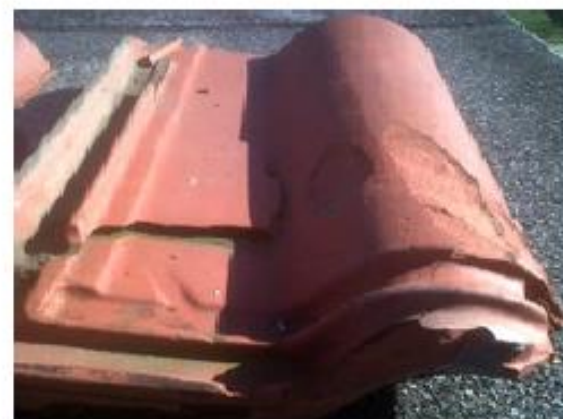
Degradação por ação do gelo.

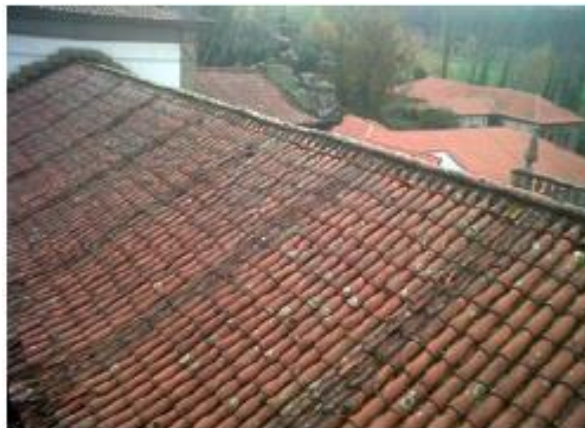
Pendente com rebentamentos.

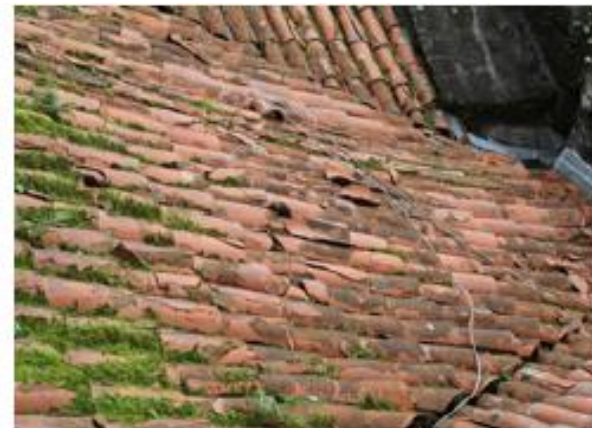
Degradação por ação do gelo.

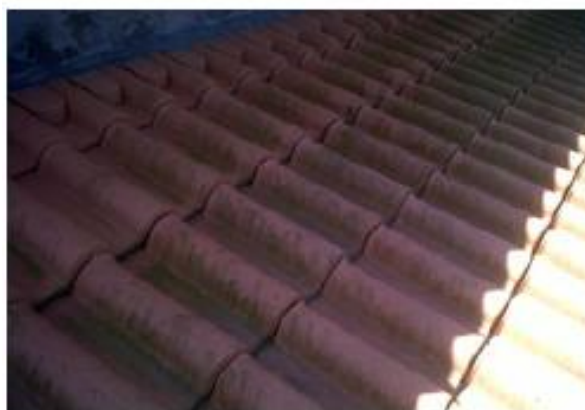
- Aparecimento de verdetes.

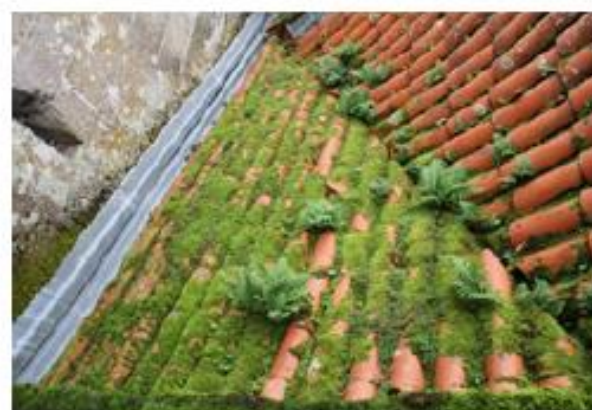
Degradação por ação de musgos.

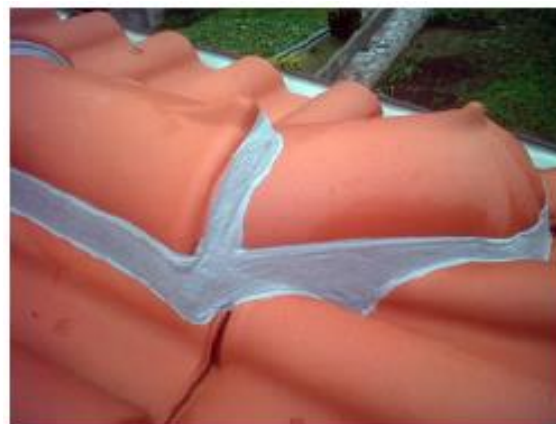
Excesso de argamassa de fixação.

Excesso de argamassa em rincão.

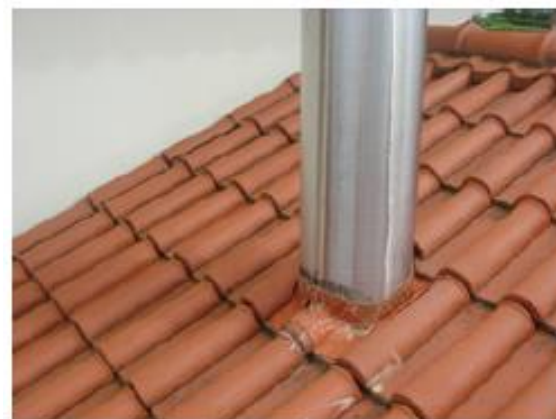
Remate de chaminé mal executado.

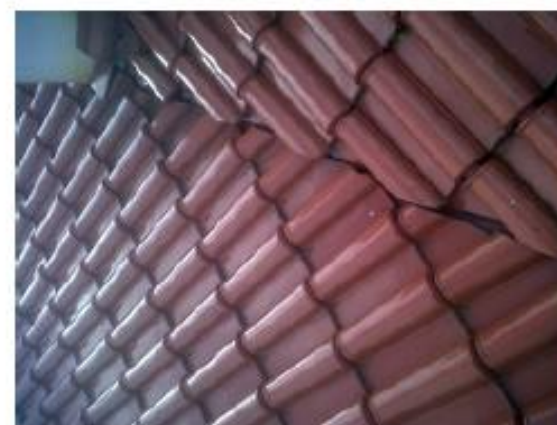
Sobreposição incorreta do rufo.

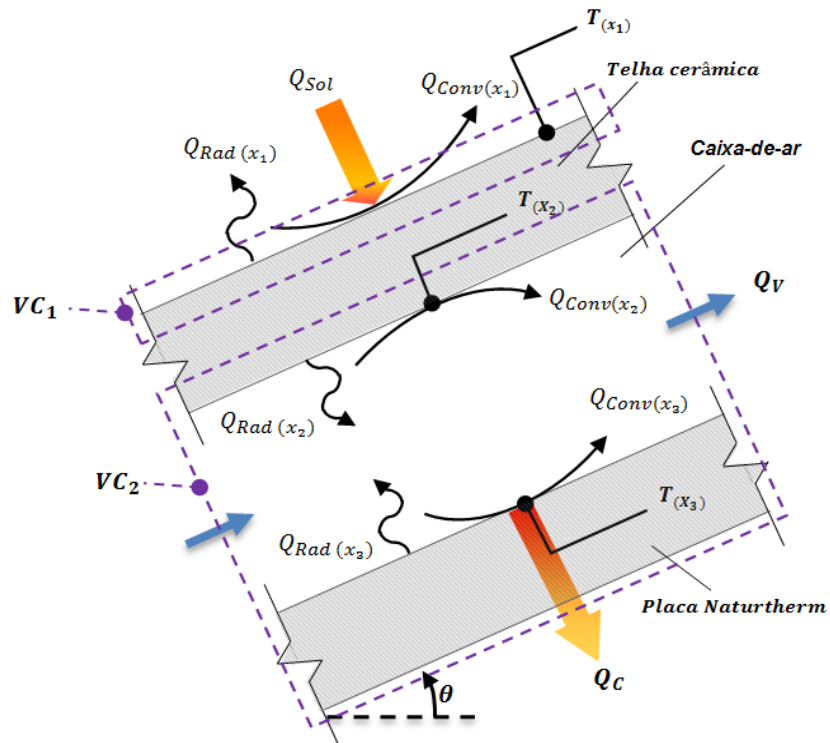
$$Q_{Ac} = Q_{E(1)} - Q_{S(2)}$$

$$Q_V = \dot{V} \cdot \rho \cdot C_p \cdot (T_{(i+1)} - T_{(i)})$$

$$Q_C = U \cdot \left( \left( \frac{T_{(i)} + T_{(i+1)}}{2} \right) - T_{(Desvão)} \right)$$

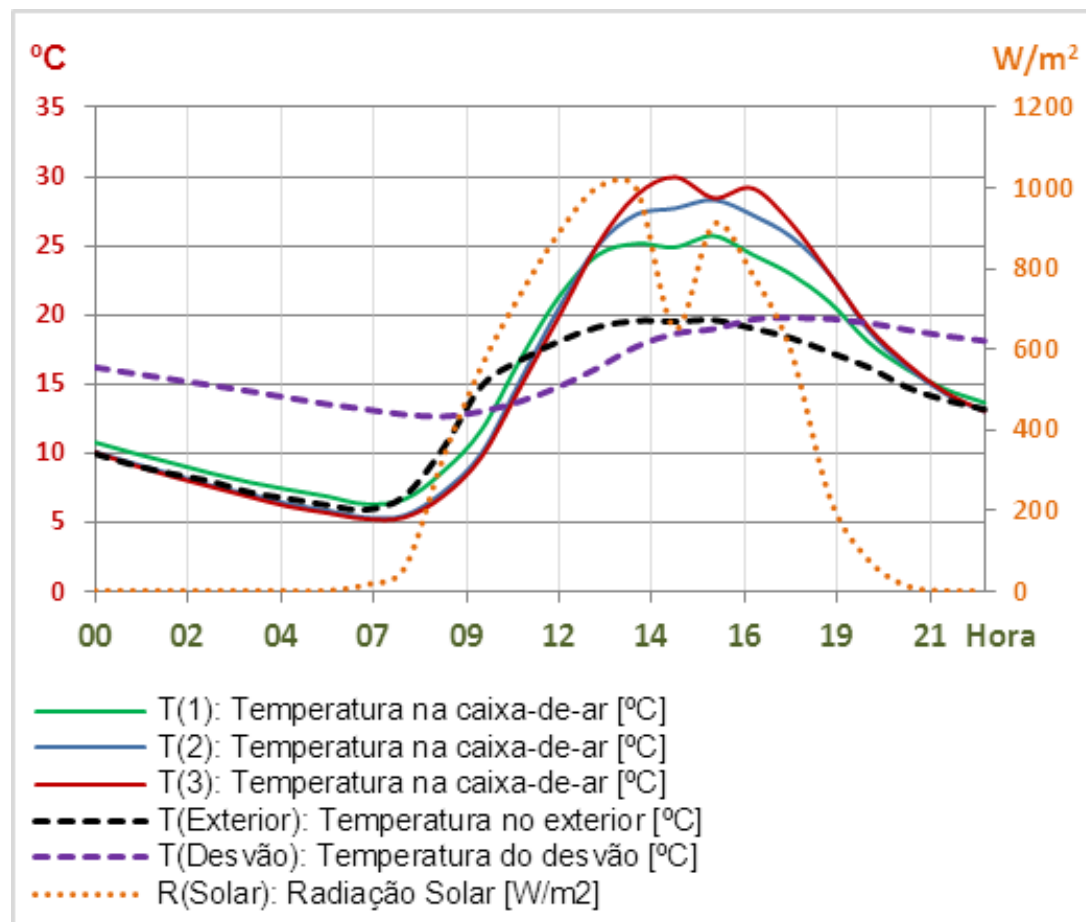
## Desempenho térmico da cobertura para o dia 20 de Junho:

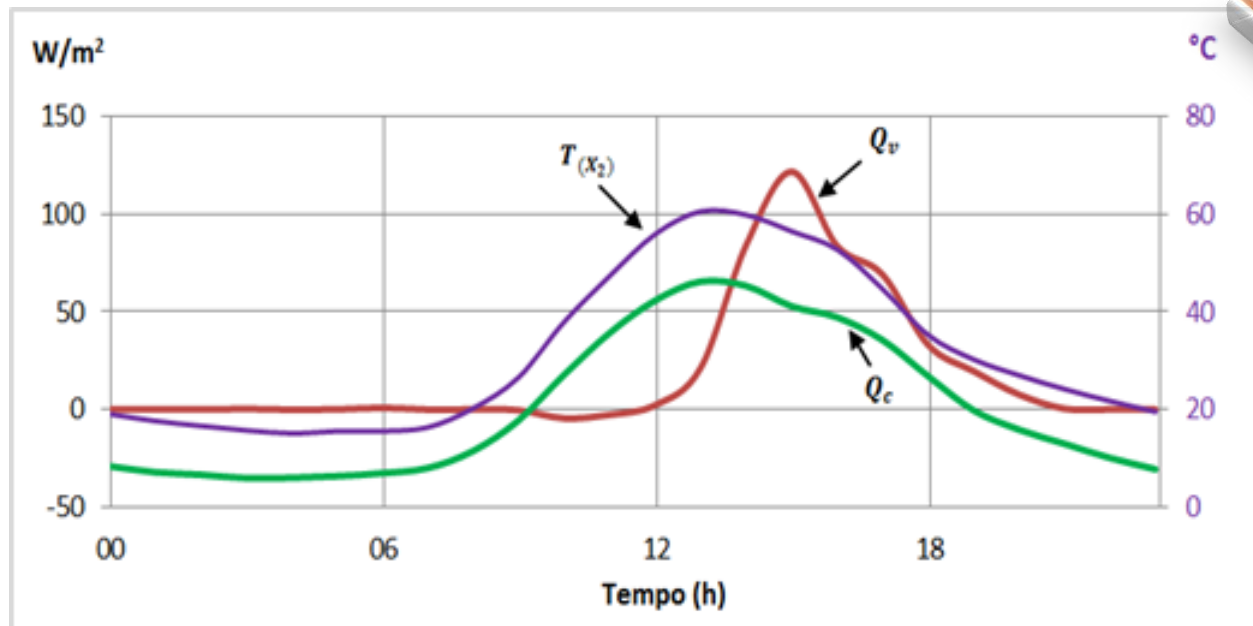
Comparação da transferência de calor dissipada por ventilação natural, ( $Q_v$ ) e da transferência de calor para o desvão,  $Q_c$ , em função da temperatura superficial interior da telha cerâmica,  $T_{(x_2)}$ .

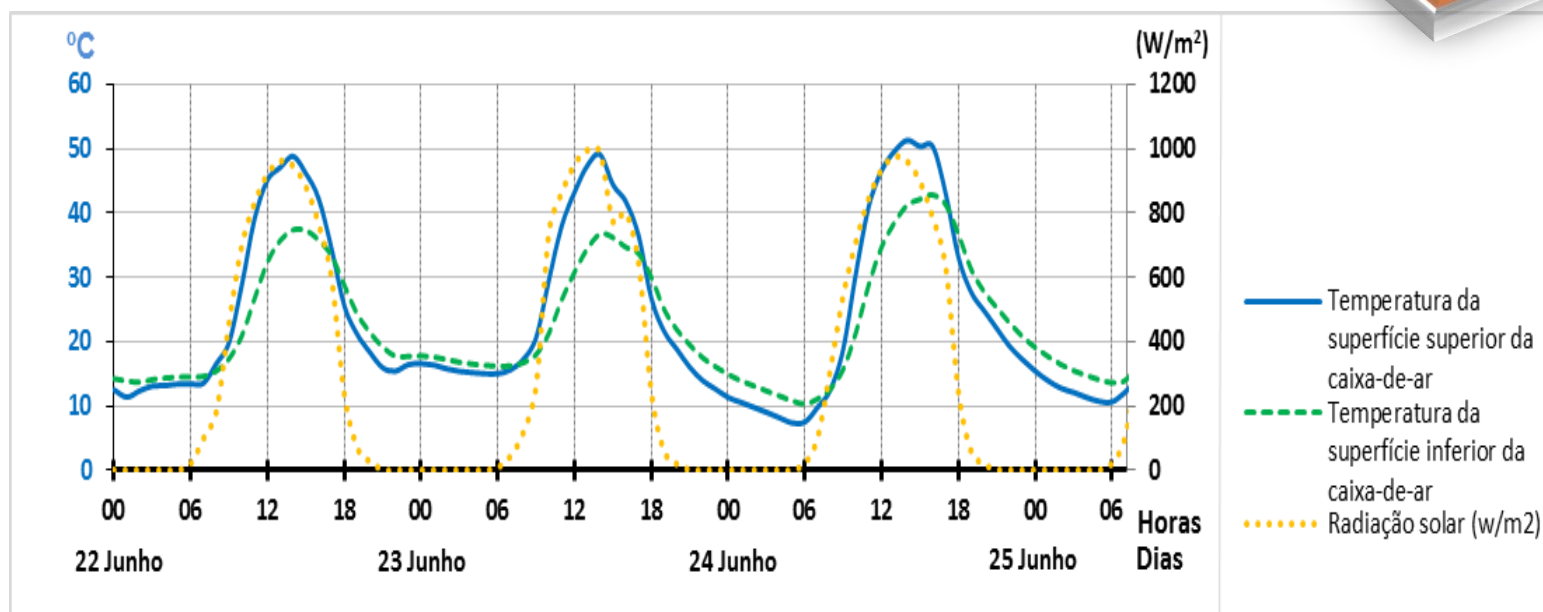
Comparação da variação das temperaturas superficiais da caixa-de-ar em função da radiação solar incidente
